Betreft: PAS en bestuursakkoord veehouderij

# Ongeval melkrundveestal met emissiearme vloer te Markelo

28 mei 2019  
Versie 2.1

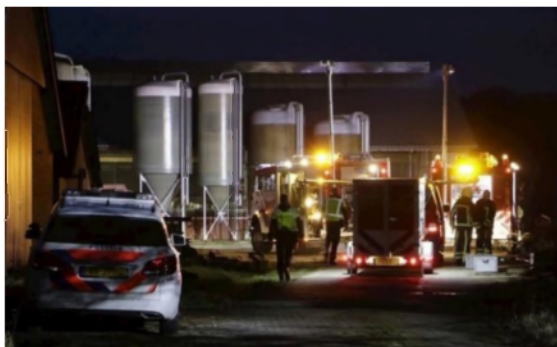
Afbeelding 1a: Brandweer en politie ter plaatse

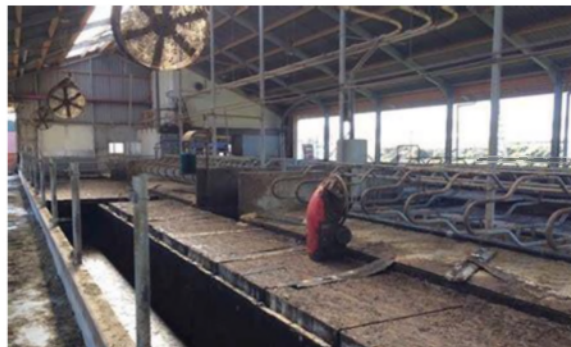
De brandweer geeft op basis hiervan aan dat als gevolg van het mengen van de mest een explosief mengsel is ontstaan wat ter hoogte van de vloer. In combinatie met een ontstekingsbron heeft dit mengsel geleid tot een steekvlam met daaropvolgend een explosie. Door de explosie en drukgolf die hierop volgden, zijn op verschillende plaatsen in de stal vloerdelen ingestort en verschoven. Brandweer Twente stelt de exacte ontstekingsbron niet vast, maar elektrische apparaten (e.g. mestrobot) of menselijk handelen kunnen niet worden uitgesloten.

Afbeelding 1b: Stal na de explosie

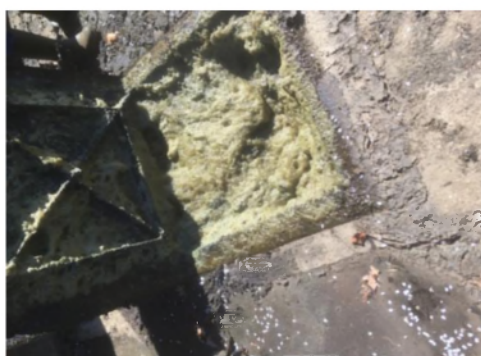
Afbeelding 2: Mestschuim op de mest.

De aanwezige gassen zijn brandgevaarlijk en kunnen een explosie veroorzaken. Plaatsen die extra gevaar opleveren zijn de besloten ruimtes in bijv. de mestkelder (de onderkelderde stalvloer), maar ook de directe omgeving van de mixgaten, silo-openingen, mangan van de tankwagen, de stalruimte tijdens het mixen, de lager gelegen putten zoals de melkstalput en de trekker-cabine. Door luchtstromingen kunnen gassen zich, tijdens het mixen bij nagenoeg windstilte, in deze ruimtes ophopen. In de *Arbocatalogus* worden enkele maatregelen genoemd waardoor het werken met mestgassen veiliger wordt. Eén van die maatregelen is om bij het ontwerpen van dierenverblijven met een dichte stalvloer, te kiezen voor een bovengrondse mestopslag<sup>5</sup>.

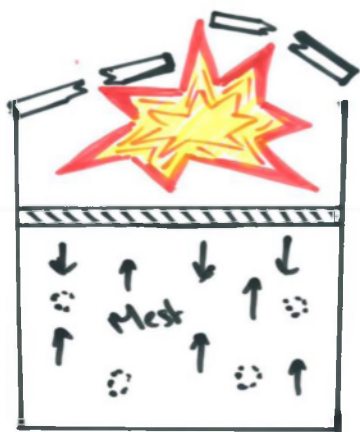
De indicatieve metingen, observaties en interviews uit het veldonderzoek ondersteunen de bevindingen uit de verzamelde informatie uit hoofdstuk 5. Zo constateren wij dat onder een dichte vloer eerder sprake is van drukopbouw en verhoging van de concentratie mestgassen, dan onder een roostervloer. Deze druk wordt nog groter wanneer de mest wordt gemixt. Op het moment dat de schuimlaag breekt, worden in zeer korte tijd concentraties van mestgassen gemeten die levensgevaarlijk zijn. Onder een dichte vloer kan het gas niet weg en komt het zuurstof in de verdrukking (zie afbeelding 7a en 7b).

Afbeelding 5a: Explosie bij een dichte vloer

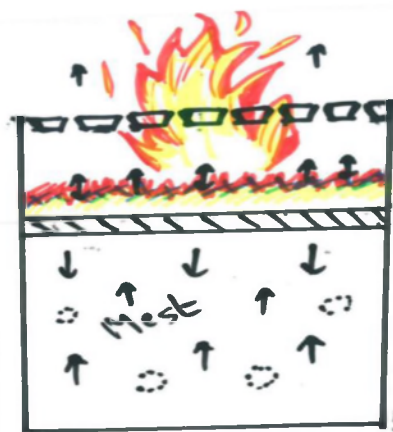
Afbeelding 5b: Explosie bij een roostervloer

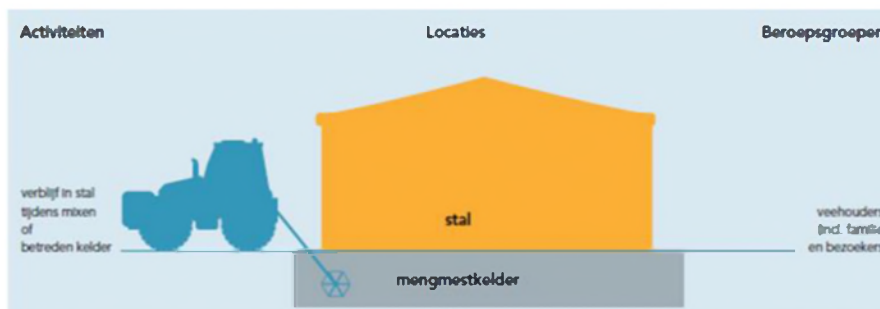
*Afbeelding 6: Gevaar van werken met mestgassen. Situatie is gelijk aan deze casus.*

- Indien een oplaadstation vonken geeft (bijvoorbeeld van een mestrobot) of in de stal ondeugdelijke elektrische apparaten aanwezig zijn, dienen deze uitgezet te worden tijdens het mixen. Uiteraard is onderhoud en reparatie van deze voorzieningen door een deskundige noodzakelijk.

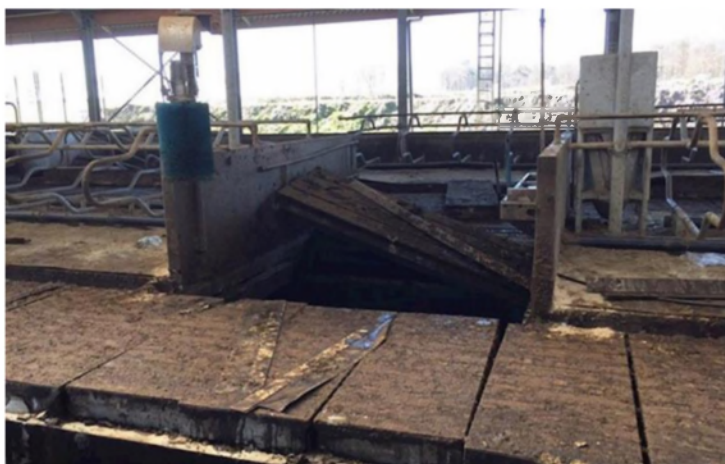
9. Omdat we hier te maken hebben met een dichte loopvloer kon de druk niet weg en heeft de explosie enkele vloerelementen opgetild die in de mestput zijn gevallen.

8. Door de ontstane steekvlam boven de vloer zijn de lager liggende (zwaardere) gassen onder de vloer ontvlamd en hebben een kettingreactie veroorzaakt in de schuimlaag. Onder de dichte vloer heeft dit geleid tot toenemende druk met een explosie tot gevolg.
9. Omdat we hier te maken hebben met een dichte loopvloer kon de druk niet weg en heeft de explosie enkele vloerelementen opgetild die in de mestput zijn gevallen.
10. In de chaos die daarop ontstond, zijn meerdere koeien in de mestput terechtgekomen.

*Afbeelding 7: De opgetilde vloerplaten door de explosie*
