Betreft: PAS en bestuursakkoord veehouderij

# Ongeval melkrundveestal met emissiearme vloer te Markelo

28 mei 2019  
Versie 2.1

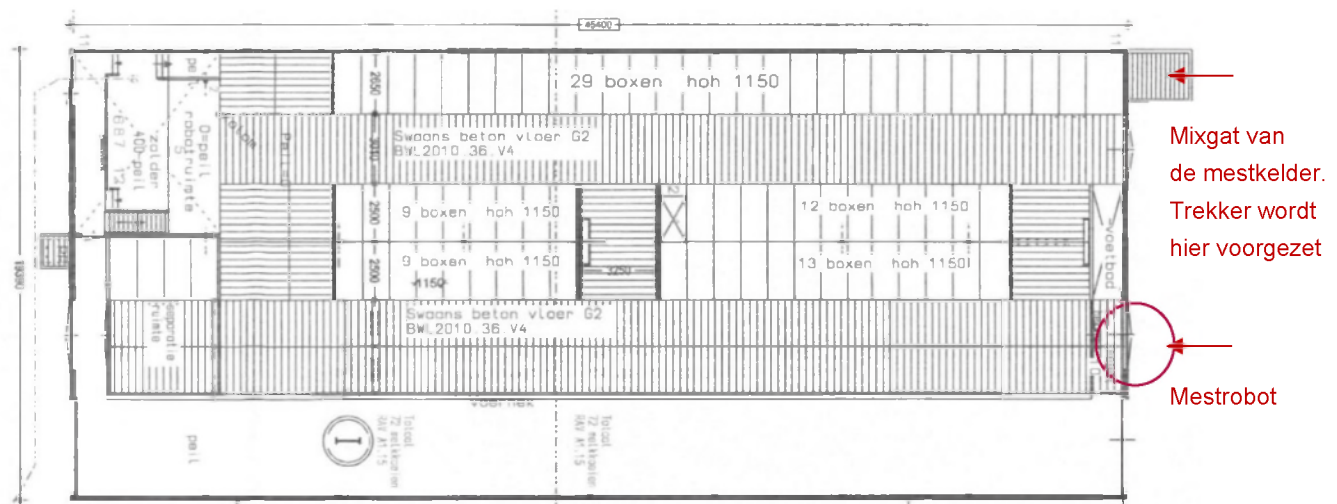
Afbeelding 3: Plattegrond Ligboxstal met emissiearme vloer

Op 9 december 2015 ontving de gemeente Hof van Twente een *Melding Activiteitenbesluit* voor het bouwen van een nieuwe ligboxenstal (zie afbeelding 3).

De agrariër heeft in deze nieuwe ligboxenstal gekozen voor een emissiearm stalsysteem van het type BWL2010.36.V4. Hij realiseert hiermee een gereduceerde emissiefactor van 10,3 kg  $\text{NH}_3$  per dierplaats per jaar, welke onder de maximaal toegestane ammoniakemissie valt van 11 kg  $\text{NH}_3$ .

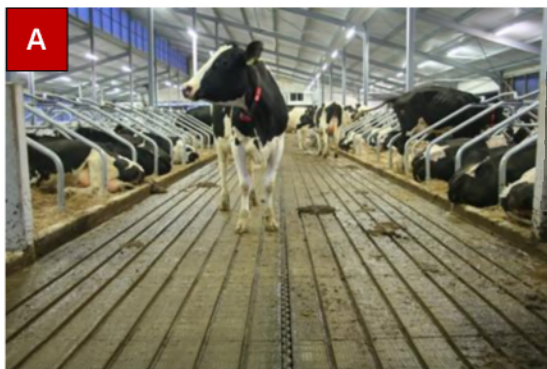
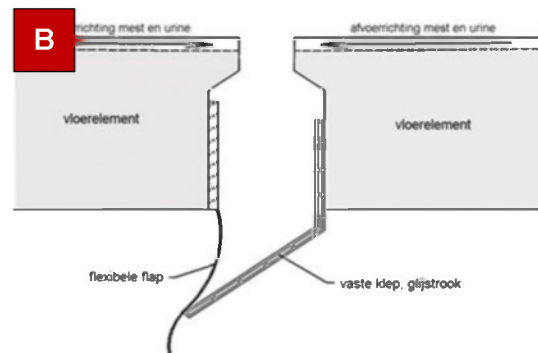
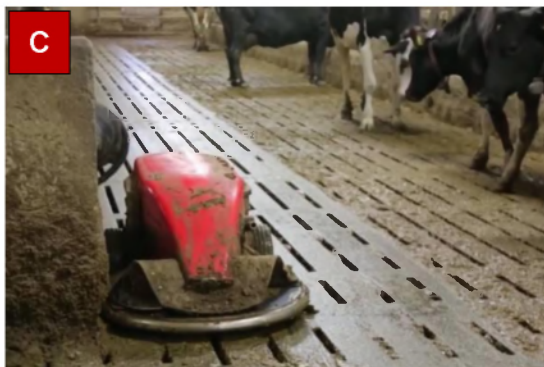
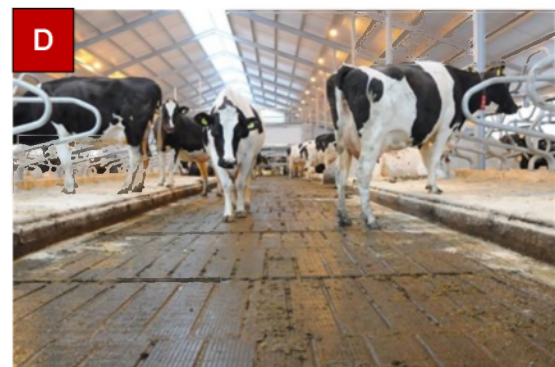
Afbeelding 4a t/m 4d: Onderdelen van een emissiearme vloer ten behoeve van de ammoniakreductie

- versneld afvoeren van urine naar de mestkelder of mestopslag door specifieke vloeruitvoering (Afbeelding A);

- beperken luchtuitwisseling tussen de stal en de kelder door maatregelen in de roosterspleten en bij de mestafstorten (Afbeelding B);
- beperken mest en urine op de vloer door regelmatig schoon schuiven met een mestschuif of mestrobot (Afbeelding C). De betreffende agrarier maakt gebruik van een mestrobot (zie ook afbeelding 3);
- beperken mestbesmeurd oppervlak per koe (Afbeelding D).
